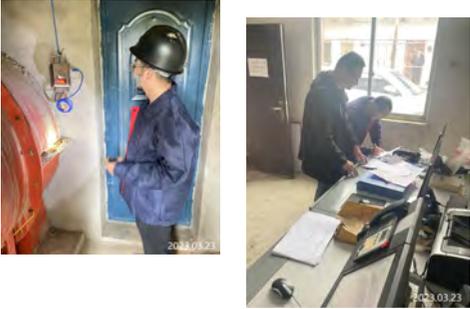
序号	报告编号	发布日期	结论	影像资料
1	GX-B1371/21-9-23007	2023年4月4日	<p>存在问题：</p> <ol style="list-style-type: none"><li>1、监测监控设备未定期进行调校。</li><li>2、无传感器调校记录表。</li></ol> <p>建议：加强传感器日常维护及调校。除上述问题外，其余所检项目合格。</p>

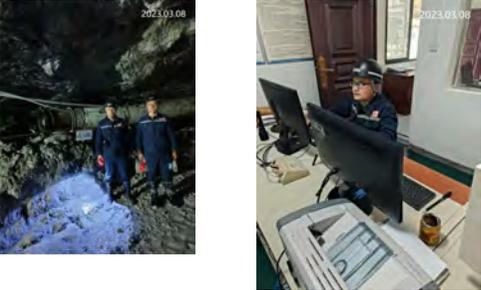
2	GX-B1371/21-9-23005	2023年4月4日	<p>存在问题：</p> <ol style="list-style-type: none"> <li>1、中心站照明不足300 lx。</li> <li>2、中心站无声光报警设备。</li> <li>3、无双机备份及切换软件，无法实现双机切换。</li> <li>4、局部通风机未安装开停传感器。</li> <li>5、监测监控设备未定期进行调校。</li> <li>6、无设备台账、传感器调校记录表。</li> <li>7、监测监控系统布置图未及时更新。</li> <li>8、每3个月未对监测监控数据进行备份。</li> </ol> <p>建议：加强传感器日常维护及调校。除上述问题外，其余所检项目合格。</p>

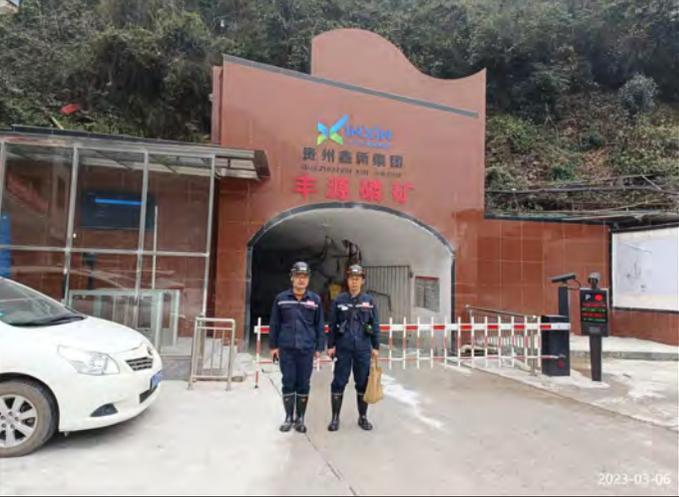
3	GX-B1343/21-9-23008	2023年4月10日	<ol style="list-style-type: none"> <li>1. 矿井总风量：3963.2m<sup>3</sup>/min；</li> <li>2. 主通风机风量：4014.0m<sup>3</sup>/min；</li> <li>3. 矿井有效风量：2713.4m<sup>3</sup>/min；</li> <li>4. 矿井有效风量率：67.6%；</li> <li>5. 机站风量：4014.0m<sup>3</sup>/min；</li> <li>6. 基站风压：1060Pa；</li> <li>7. 矿井通风阻力：1033.9Pa；</li> </ol>
