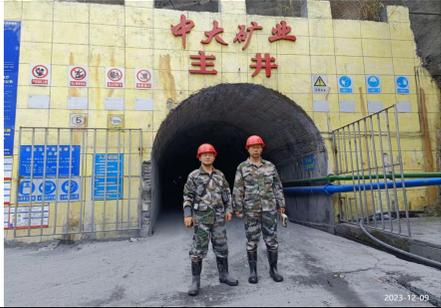
序号	报告编号	发布日期	结论	影像资料
8	GX-B1343/21-9-23064	2024.1.8	1. 矿井总进风量： $2961.0\text{m}^3/\text{min}$ ，矿井总回风量： $3157.1\text{m}^3/\text{min}$ ； 2. 主通风机风量： $3324.8\text{m}^3/\text{min}$ ； 3. 矿井有效风量： $2261.6\text{m}^3/\text{min}$ ； 4. 矿井有效风量率：68.0%；

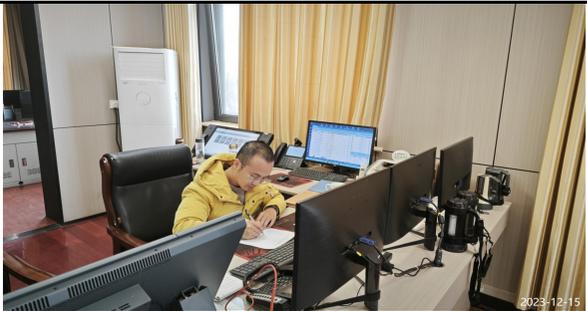
9	GX-B1526/20-9-23009	2024年1月8日	2煤层 9201进风巷 煤层瓦斯压力 (MPa) 0.17 煤的坚固性系数 0.64 瓦斯放散初速度 (mmHg) 1.6 煤的破坏类型 II 煤层瓦斯含量 (m <sup>3</sup> /t) $3.84\sim 4.51$	/
10	GX-B1370/21-9-23027	2024.1.9	存在问题： 1、安全监控设备台账中一氧化碳传感器型号未及时更新。 2、交换机（型号：KJJ127(B)不是监控系统（型号：KJ70X）的关联设备。 建议：加强甲烷超限断电闭锁和故障闭锁功能维护。 除上述问题外，其余所检项目合格。

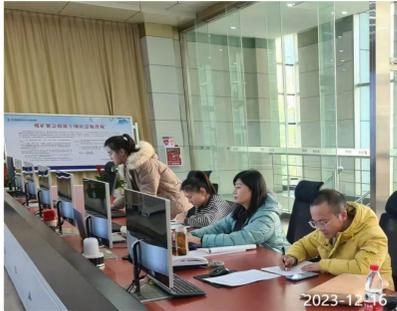
11	GX-B1370/21-9-23028	2024. 1. 9	<p>存在问题： 煤矿安全监控布置图中粉尘传感器的型号错误。</p> <p>建议： 1、加强甲烷超限断电闭锁和故障闭锁功能维护。 2、加强多系统融合联动功能维护。 除上述问题外，其余所检项目合格。</p>

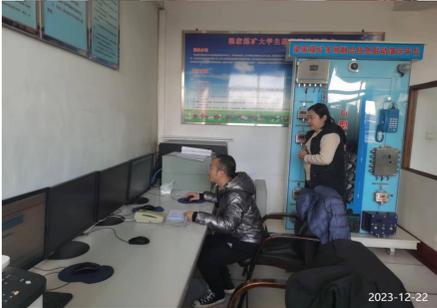
12	GX-B1370/21-9-23029	2024. 1. 9	<p>存在问题： 煤矿安全监控布置图中开停传感器型号错误。</p> <p>建议：加强多系统融合联动功能维护。 除上述问题外，其余所检项目合格。</p>

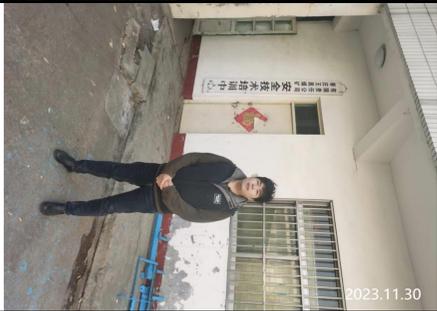
13	GX-B1345/21-9-23013	1. 9	<p>1、矿井需要风量：3702m<sup>3</sup>/min； 2、矿井总进风量：4034m<sup>3</sup>/min； 3、矿井总回风量：4220m<sup>3</sup>/min； 4、矿井等积孔：2.40m<sup>2</sup>； 5、矿井有效风量率：87.5%； 6、矿井外部漏风率：10.7%。</p> <p>核定期间，矿井运行2#主通风机，运行频率41Hz，叶片角度0°/0°，双级运行。实测2#主通风机风量4726m<sup>3</sup>/min，负压1520Pa；1#主通风机风量4619m<sup>3</sup>/min，负压1540Pa。</p> <p>核定矿井通风能力：104.79万t/a。</p> <p>核定采掘工作面个数：2个采煤工作面、1个备用工作面、8个掘进工作面。</p>
