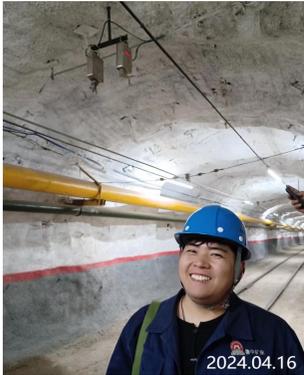
序号	报告编号	发布日期	结论	影像资料
22	GX-B1371/21-9-24015	2024年5月10日	<p>存在问题：</p> <ol style="list-style-type: none"> 1、监测监控设备未定期进行调校。 2、无传感器调校记录表。 3、监测监控系统布置图未及时更新。 4、每3个月未对监测监控数据进行备份。 <p>建议：加强传感器日常维护及调校。</p> <p>除上述问题外，其余所检项目合格。</p>
