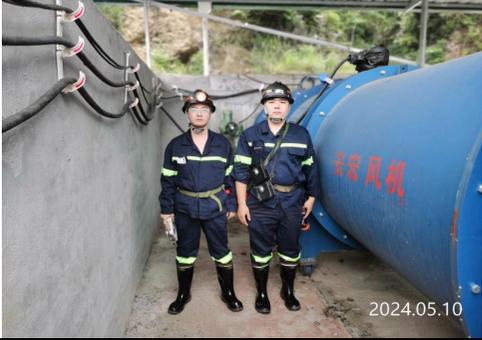
序号	报告编号	发布日期	结论	影像资料
52	GX-B1341/21-9-24105	2024. 5. 23	综合判定：合格。

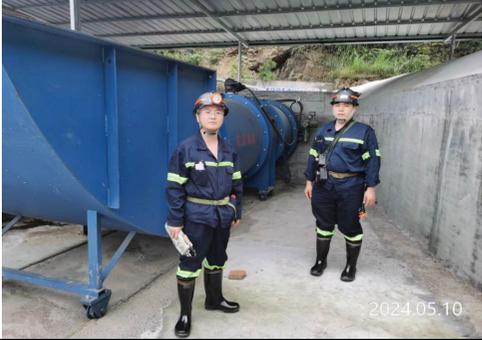
<p>2024.05.10</p>
53	GX-B1341/21-9-24106	2024. 5. 23	综合判定：合格。

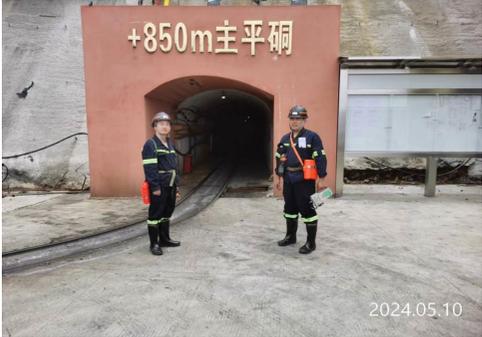
<p>2024.05.10</p>
54	GX-B1343/21-9-24022	2024. 5. 23	1. 矿井总进风量：23.73 m ³ /s， 总回风量：25.75 m ³ /s； 2. 主通风机风量：26.54 m ³ /s； 3. 矿井有效风量：20.22 m ³ /s； 4. 矿井有效风量率：76.2%； 5. 机站风量：26.54 m ³ /s； 6. 机站风压：618 Pa； 7. 矿井通风阻力：234.6 Pa。

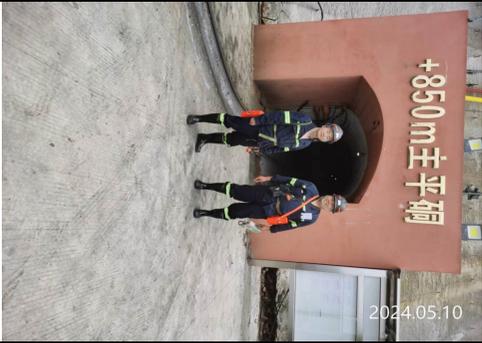
55	GX-B1347/21-9-24014	2024. 5. 23	<p>1. 风量（风速）合格率：75%，大于65%，合格；</p> <p>2. 风质合格率：100%，大于90%，合格；</p> <p>3. 作业环境空气质量合格率：100%，大于60%，合格；</p> <p>4. 矿井有效风量率76.2%，大于60%，合格；</p> <p>5. 风机全压效率值70.7%，大于70%，合格；</p> <p>6. 风量供需比1.43，符合$1.32 \leq \beta \leq 1.67$要求，合格；</p> <p>7. 综合指标86.0%，大于72%，合格。</p>

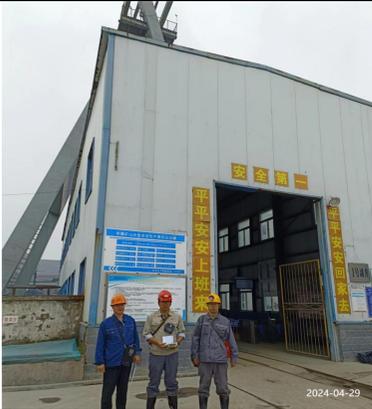
<p>2024-05-08</p>
57	GX-B1343/21-9-24021	2024.5.23	<p>1. 矿井总进风量：12055.7m³/min，矿井总回风量：13362.4m³/min；</p> <p>2. 主通风机风量：13147.1m³/min；</p> <p>3. 有效风量：9364.1m³/min；</p> <p>4. 有效风量率：71.2%；</p> <p>5. 机站风量：2#副井-400m水平通风机3063.1m³/min，北风井-400m水平通风机5668.4m³/min，北风井-500m水平通风机4415.6m³/min；</p> <p>6. 机站风压：2#副井-400m水平通风机720Pa，北风井-400m水平通风机965Pa，北风井-500m水平通风机952Pa；</p> <p>7. 矿井通风阻力：2#副井-400m水平通风系统696.6Pa，北风井-400m水平通风系统934.2Pa，北风井-500m水平通风系统927.5Pa。</p>

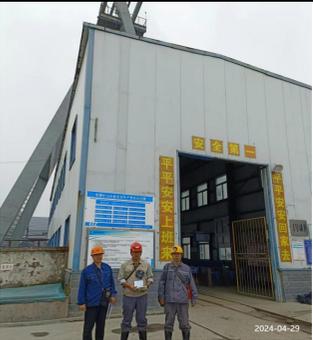
58	GX-B1347/21-9-24013	2024.5.23	<p>1、风量（风速）合格率：100%，大于65%，合格；</p> <p>2、风质合格率：100%，大于90%，合格；</p> <p>3、作业环境空气质量合格率：100%，大于60%，合格；</p> <p>4、矿井有效风量率：71.2%，大于60%，合格；</p> <p>5、风机全压效率：78.0%，大于70%，合格；</p> <p>6、风量供需比：1.43，符合$1.32 \leq \beta \leq 1.67$要求，合格；</p> <p>7、综合指标：90.7%，大于72%。</p>
