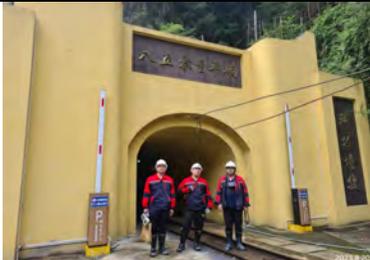
16	GX-B1343/21-9-23043	2023. 9. 7	<ol style="list-style-type: none"> 1. 矿井总风量: 3635.7m³/min; 2. 主通风机风量: 935回风平硐主通风机 3768.2m³/min; 3. 矿井有效风量: 2433.4m³/min; 4. 矿井有效风量率: 64.6%; 5. 通风机负压: 935回风平硐主通风机1023Pa; 7. 矿井通风阻力: 985.6Pa。

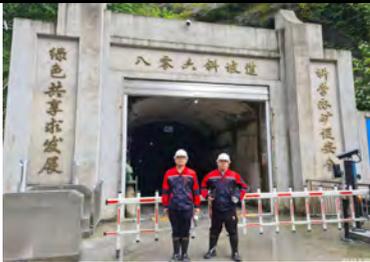
17	GX-B1347/21-9-23029	2023. 9. 7	<ol style="list-style-type: none"> 1. 风量（风速）合格率: 100%, 大于65%, 合格; 2. 风质合格率: 100%, 大于90%, 合格; 3. 作业环境空气质量合格率: 100%, 大于60%, 合格; 4. 矿井有效风量率64.6%, 大于60%, 合格; 5. 风机全压效率平均值70.4%, 大于70%, 合格; 6. 风量供需比1.43, 符合$1.32 \leq \beta \leq 1.67$要求, 合格; 7. 综合指标87.7%, 大于72%, 合格。

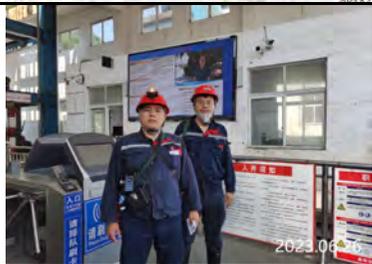
33	GX-B1343/21-9-23031	2023. 9. 11	<ol style="list-style-type: none"> 1. 矿井总风量：5320.2m³/min; 2. 主通风机风量：5628.6m³/min; 3. 矿井有效风量：3700.1m³/min; 4. 矿井有效风量率：65.74%; 5. 机站风量：5628.6m³/min; 6. 机站风压：1740Pa; 7. 矿井通风阻力：1502.6Pa。

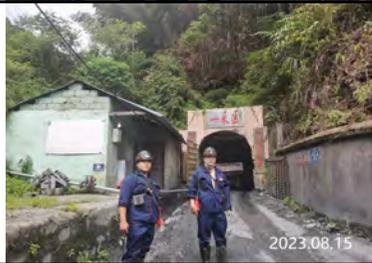
34	GX-B1343/21-9-23039	2023. 9. 11	<ol style="list-style-type: none"> 1. 矿井总风量：4131.0 m³/min; 2. 主通风机风量：4361.4 m³/min; 3. 矿井有效风量：3527.1 m³/min; 4. 矿井有效风量率：80.9%; 5. 机站风量：710回风平硐主通风机2017.8 m³/min; 回风斜井主通风机2343.6 m³/min; 6. 机站风压：710回风平硐主通风机649 Pa; 回风斜井主通风机850 Pa; 7. 矿井通风阻力：710回风平硐通风系统630.8 Pa; 回风斜井通风系统844.0 Pa。

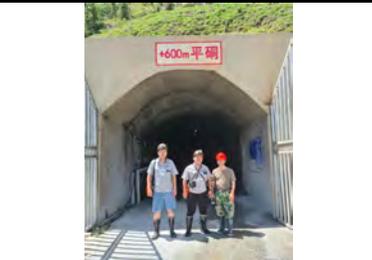
35	GX-B1343/21-9-23037	2023.9.12	<ol style="list-style-type: none"> 1. 矿井总风量：1581.2m³/min; 2. 主通风机风量：655m回风平硐主通风机1620.5m³/min; 3. 矿井有效风量：975.6m³/min; 4. 矿井有效风量率：60.2%; 5. 通风机负压：655m回风平硐主通风机322Pa; 7. 矿井通风阻力：291.5Pa。

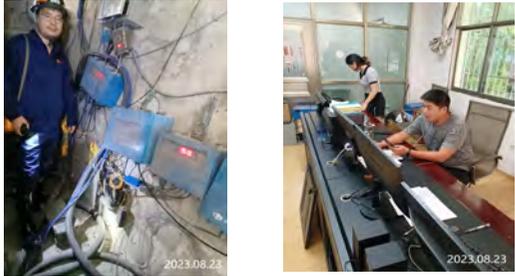
40	GX-B1371/21-9-23016	2023年9月13日	<p>存在问题： 1、设备故障登记表未写明故障原因及排查人。 2、传感器调校记录表中无传感器显示值、声光报警是否正常栏。 建议：加强传感器日常维护及调校。 除上述问题外，其余所检项目合格。</p>
